RAPPORT D'ESSAIS

Laboratoire	STRUCTURES (SC)	N/Références	DE 611XB508-1 SC1426-1 Page 1/14
Demandeur	Pierre-Yves Franck Opal System Avenue de Longwy, 185 6700 ARLON		
Date de la demande	29/07/2014	Enregistrement des échantillons	2014/040/014 2014/049/004
		Date de réception des échantillons	1/10/2014 & 22/10/2014
Date d'établissement du rapport	23/02/2015		
Essais effectués	1.Essais de poinçonnement sur le panneau complet muni du système de chauffage et d'un carrelage fin 2.Essais de résistance aux chocs 3.Essais de flexion 3 points sur les panneaux MDF rainurés		
Références	NBN EN 12825 :2001 - Planchers surélevés NBN EN 1195 :1998 - Structures en bois – Méthode d'essais – Comportement des planchers structuraux

A la demande de Opal System, représenté par M. Pierre-Yves Franc, le laboratoire "Structures" du CSTC a effectué des essais de résistance (flexion, poinçonnement et aux chocs), afin de déterminer les performances mécaniques des panneaux MDF, supports du système de chauffage par le sol Opal System®, en fonction de leur type de pose (panneaux agrafés sur un sol rigide ou flottants sur un isolant).

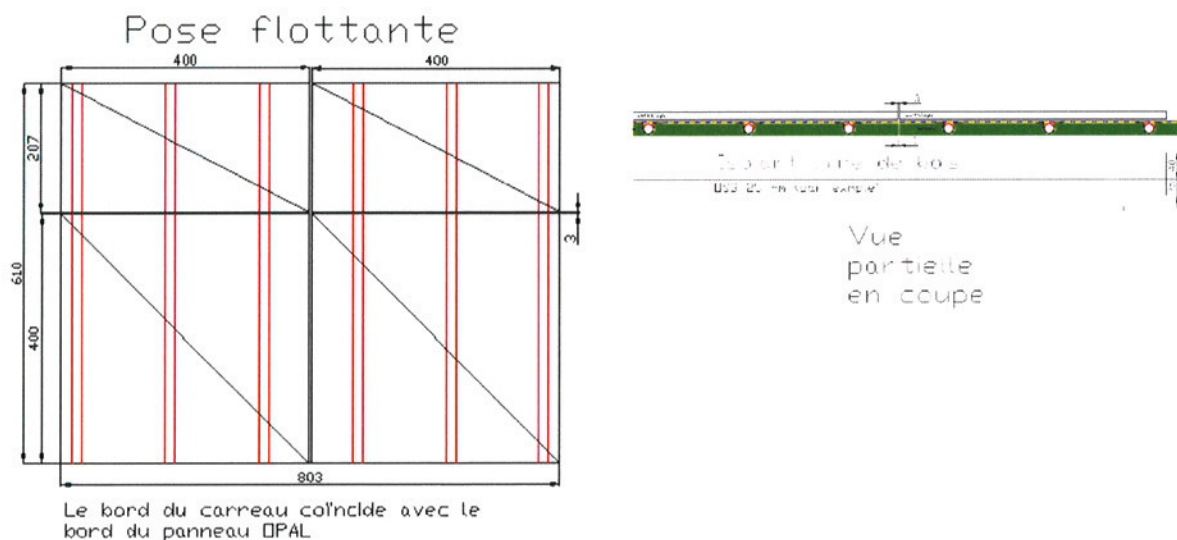
Figure 1 - Illustrations de la série SC1426-1-1 à 4

Les dispositions des tuyaux de chauffage, des joints de carrelage et des panneaux MDF sont illustrées aux Figure 1 et Figure 2.

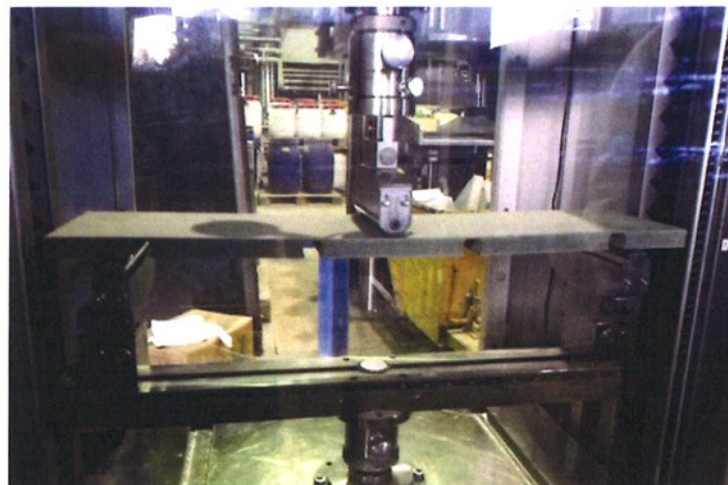
Figure 8 - Illustration d'un essai de flexion 3 points

Les essais ont été effectués conformément à la norme NBN EN 1195 « Structures en bois – Méthode d'essais – Comportement des planchers structuraux ». Il s'agit d'essais de flexion 3 points tels qu'illustrés à la Figure 8.

La force est appliquée à l'aide d'un vérin servo-hydraulique d'une capacité de 250 kN, à vitesse constante de déplacement, pour que la ruine ait lieu à 300 ± 120 secondes. Les appuis et le point d'application de la charge sont représentés par des appuis en acier de 2 cm de diamètre appliqués sur toute la largeur de l'éprouvette.

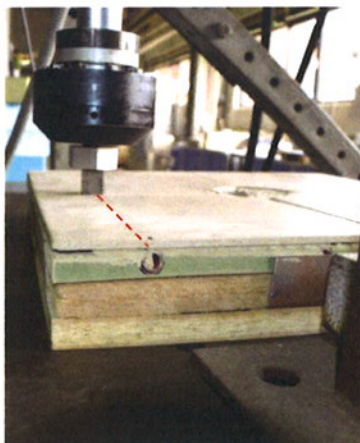
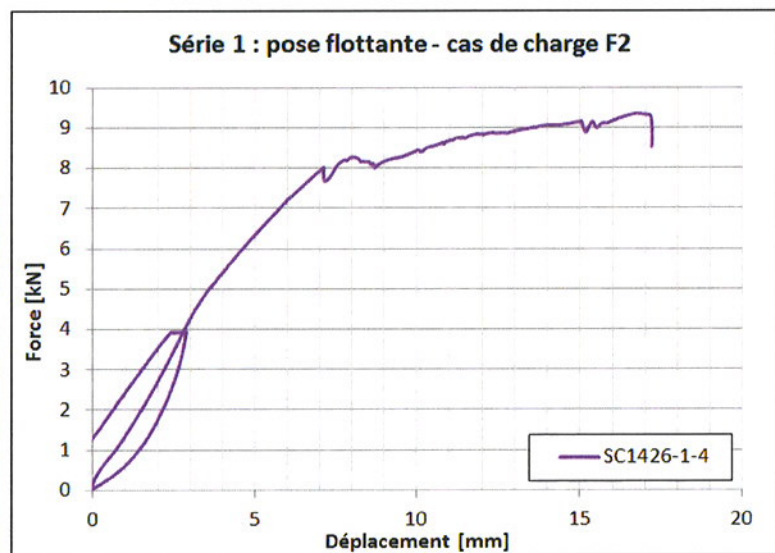
Figure 12 –Evolution de la force en fonction du déplacement pour la série 1 dans le cas d'un chargement au droit d'un tuyau de chauffage (F_2)

La Figure 9 illustre la courbe "force-déplacement" pour l'essai de poinçonnement pour le cas de charge F_2 . La rupture du carrelage est illustrée par le premier pic descendant repéré sur la courbe. C'est cette force qui est considérée comme charge de rupture. Le Tableau 4 fournit un résumé de la charge de rupture, ainsi que du déplacement sous cette charge, mais également sous 4 kN (considérée comme la charge admissible).

#Echantillon	Déformation sous 4 kN [mm]	Force de rupture [kN]	Déformation sous $F_{rupture}$ [mm]
SC1426-1-4	2.73	7.93	7.08

La force de rupture et la déformation sous la charge admissible sont sensiblement les mêmes que pour les 3 essais précédents. La déformation sous charge de rupture est un peu plus élevée étant donné que le chargement est appliqué plus près d'un bord ; la déformation de l'isolant est donc plus importante. La ruine est également survenue par poinçonnement du carrelage (voir Figure 13). Après l'essai, le dos du panneau MDF et le panneau d'isolant ont été contrôlés pour observer toutes défaillances éventuelles qui se sont avérées nulles.

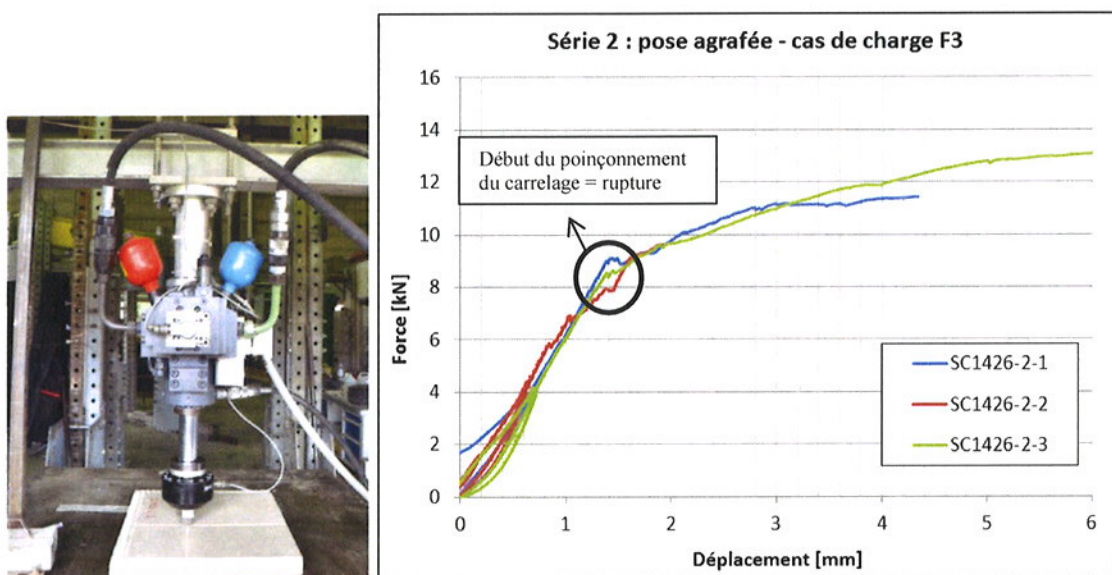
Figure 14 – Evolution de la force en fonction du déplacement pour la série 2 dans le cas d'un tuyau de chauffage (F_3)

La Figure 9 illustre les courbes "force-déplacement" pour les 3 essais de poinçonnement pour le cas de charge F_3 . La rupture du carrelage est illustrée, pour chaque essai, par le premier pic "descendant" repéré sur la courbe. C'est cette force qui est considérée comme charge de rupture. Le Tableau 5 fournit un résumé des charges de rupture, ainsi que des déplacements sous cette charge, mais également sous 4 kN (considérée comme la charge admissible).

#Echantillon	Déformation sous 4 kN [mm]	Force de rupture [kN]	Déformation sous F_{rupture} [mm]
SC1426-2-1	0.65	8.98	1.38
SC1426-2-2	0.58	7.88	1.44
SC1426-2-3	0.72	8.21	1.33
Moyenne	0.65	8.35	1.38

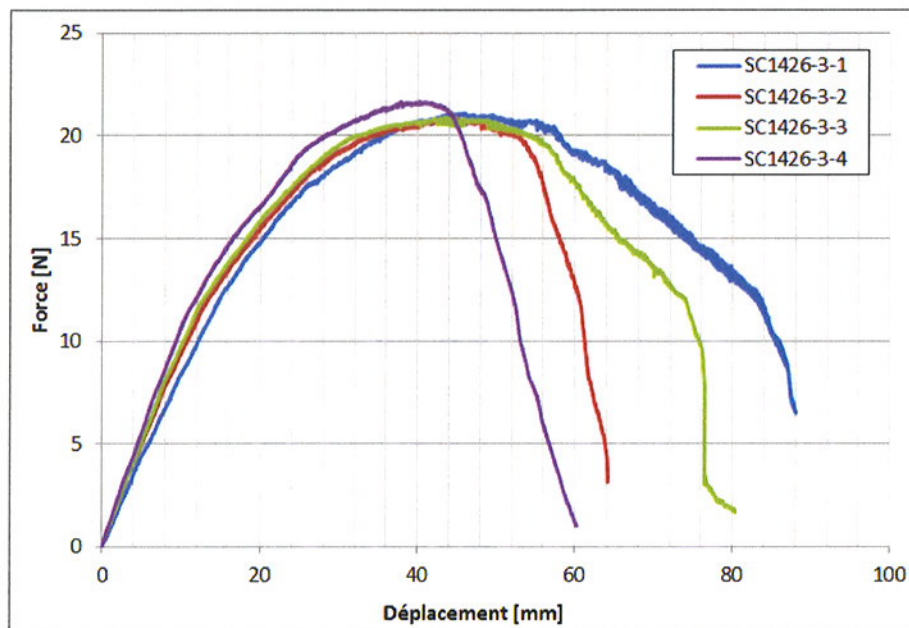
Figure 20 - Evolution de la force de compression en fonction du tassement moyen

La Figure 20 regroupe les résultats des trois essais de flexion 3 points et illustre l'évolution de la force en fonction du déplacement vertical de la tête du vérin.

Les forces maximales atteintes durant les essais, ainsi que les déplacements verticaux correspondant aux forces maximales, sont repris dans le Tableau 7. Sur base de ces quatre essais, une valeur de la force moyenne a été calculée.
